El PRC solicitará al Equipo de Gobierno municipal un informe técnico sobre el estado de mantenimiento y conservación de las piscinas municipales

Los regionalistas detectan graves deficiencias en la tarima y piscina de chapoteo que deben de ser solucionadas ante la inminente apertura de la instalación.

NOTA DE PRENSA

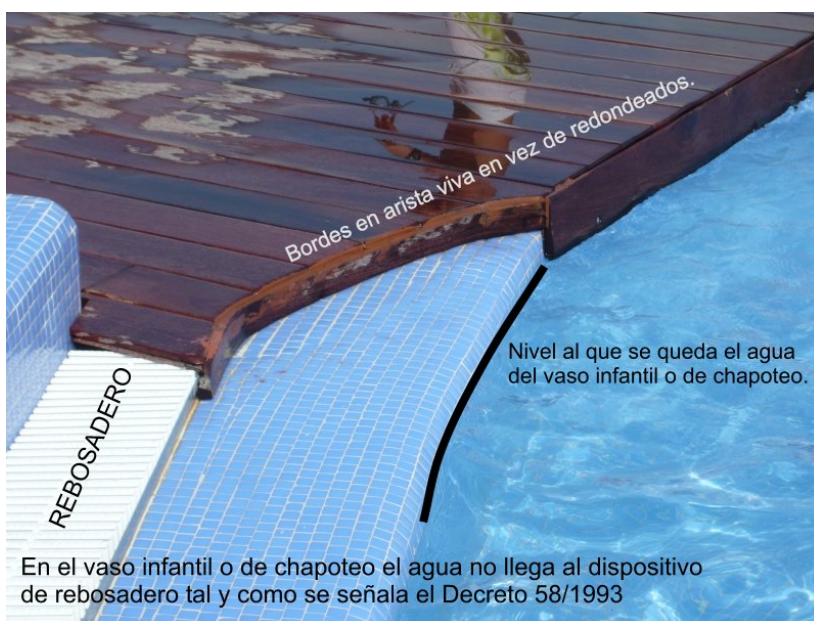
Denuncia que la tarima de madera que bordea los diferentes vasos de la instalación presenta innumerables defectos de construcción como agujeros o desniveles que causan innumerables accidentes a los usuarios y un gran número de reclamaciones patrimoniales al Ayuntamiento. Consideran como

inaceptable la situación vivida la pasada campaña donde los conos de señalización plagaban la instalación advirtiendo los lugares más peligrosos.

Por último señalan que la zona de coronación del suelo de tarima con los vasos esta mal rematada existiendo una espacio de entre 4 o 5 centímetros lo que ha provocados accidentes graves con lesiones a los usuarios.

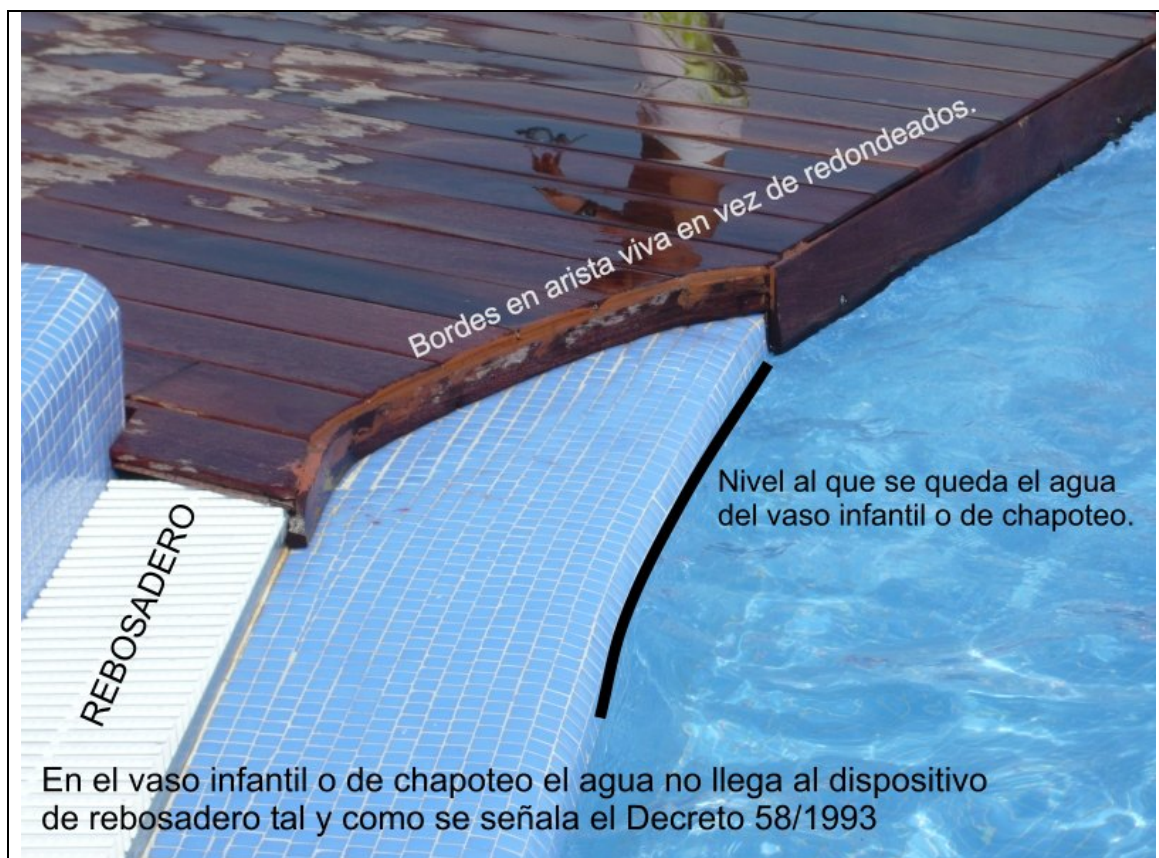
En la piscina infantil o de chapoteo el agua no llega al rebosadero y los bordes de la instalación están en arista viva en vez de redondeados como sería recomendable.

En el vaso infantil o de chapoteo el agua no llega al dispositivo de rebosadero tal y como se señala el Decreto 58/1993

Otro de los puntos críticos para los regionalistas y que debe de corregirse se encuentra en el vaso de chapoteo que utilizan los más pequeños, según señalan en su comunicado el agua no llega al dispositivo de rebosadero tan y como señala el R.D. 58/1993 lo que compromete su recirculación y existen en el mismo innumerables bordes en arista viva y no redondeados como sería recomendable.

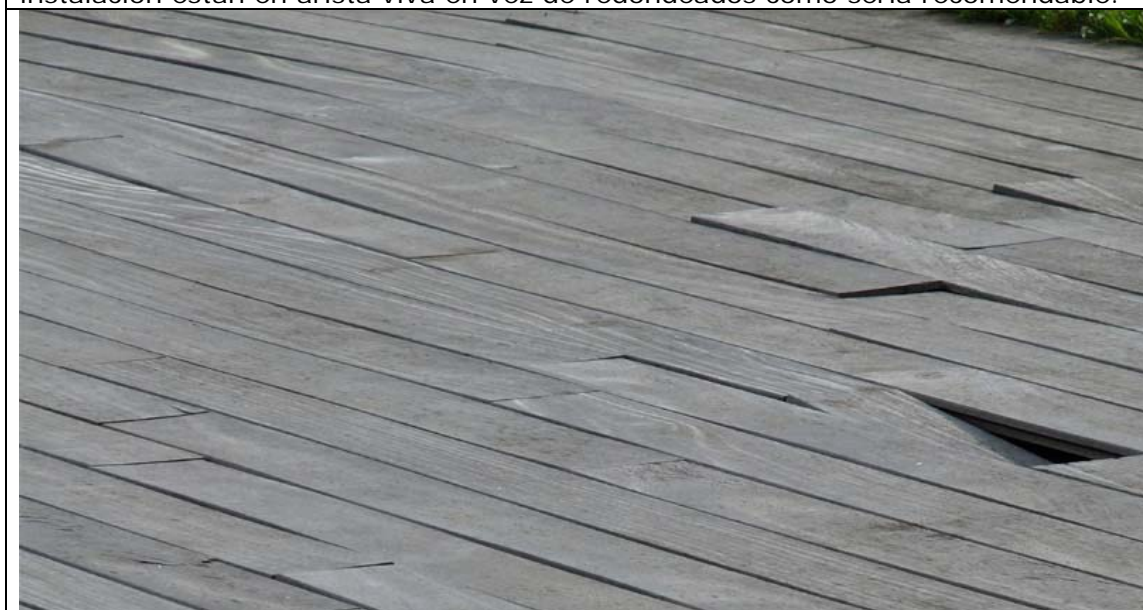
La tarima presenta innumerables agujeros e irregularidades lo que provoca innumerables accidentes entre los usuarios.

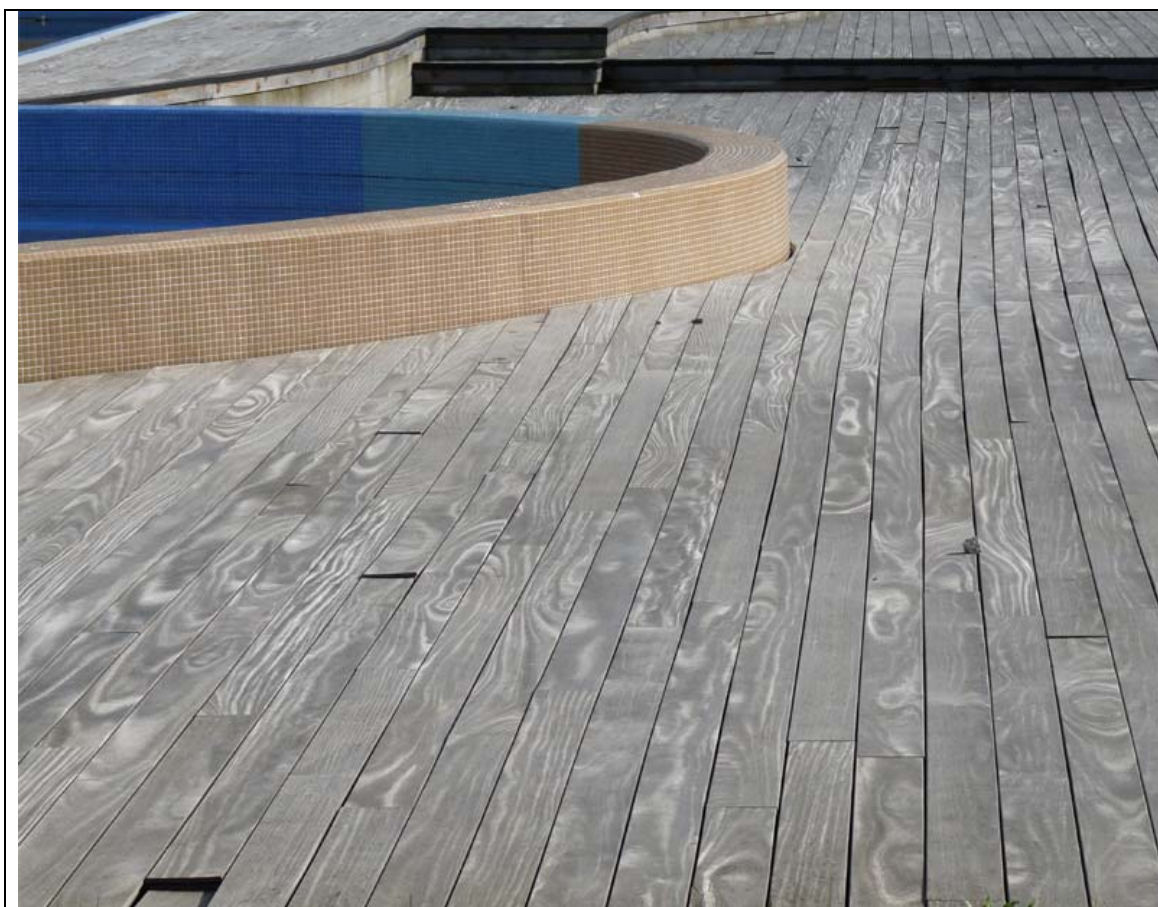
La zona de coronación del suelo de tarima con los vasos esta mal rematada existiendo una espacio de entre 4 o 5 centímetros lo que ha provocados accidentes graves con lesiones a los usuarios.

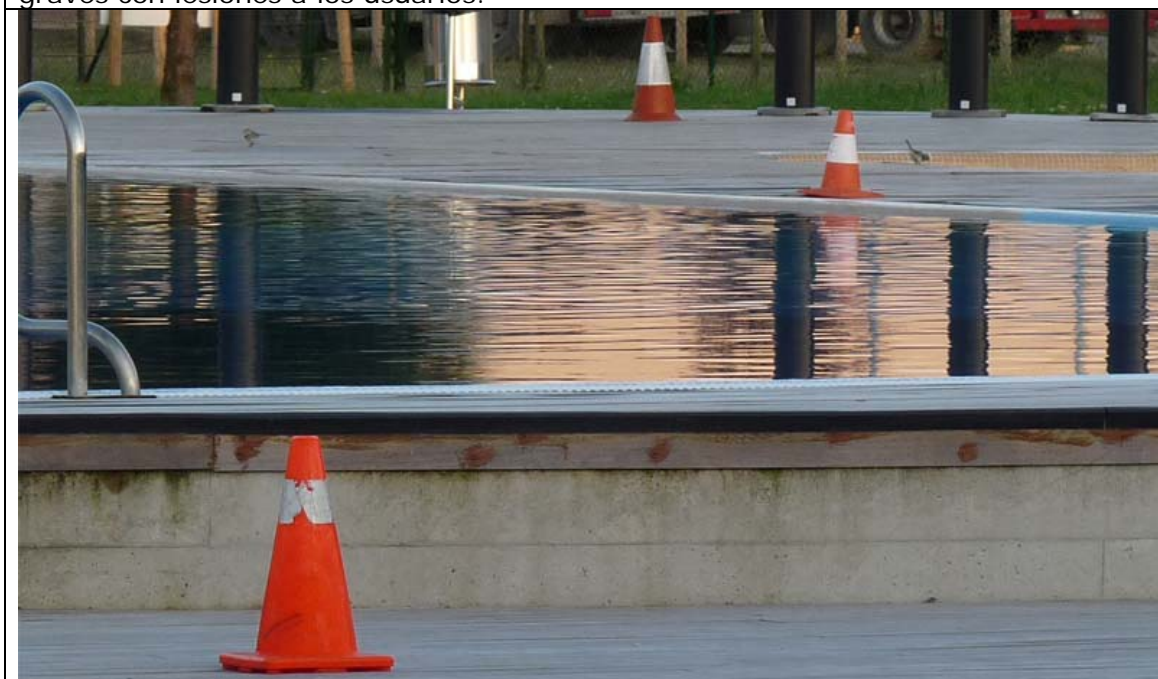
La pasada campaña innumerables conos señalizaban los lugares más peligrosos.
